운전경험보고서

영광 1호기  
**1차기기 냉각수 열교환기 진공파괴밸브 누설**

2011. 01. 22

영광 제1발전소  
 1호기 발전1팀

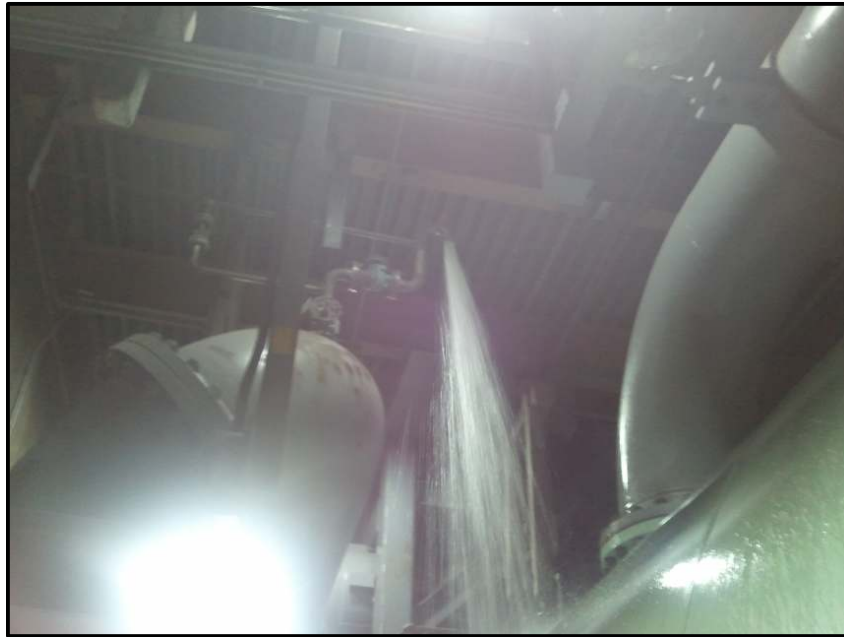
- 해수 저수위로(1.20 09:10) 인한 과도상태 발생으로 해수와 함께 일시에 많은 땀이 CCW 열교환기 튜브로 유입, 역지밸브(EF-V029) 디스크와 시트에 땀이 침적되어 디스크 안착 불량으로 해수가 누설됨.

EF-V029 누설중 사진

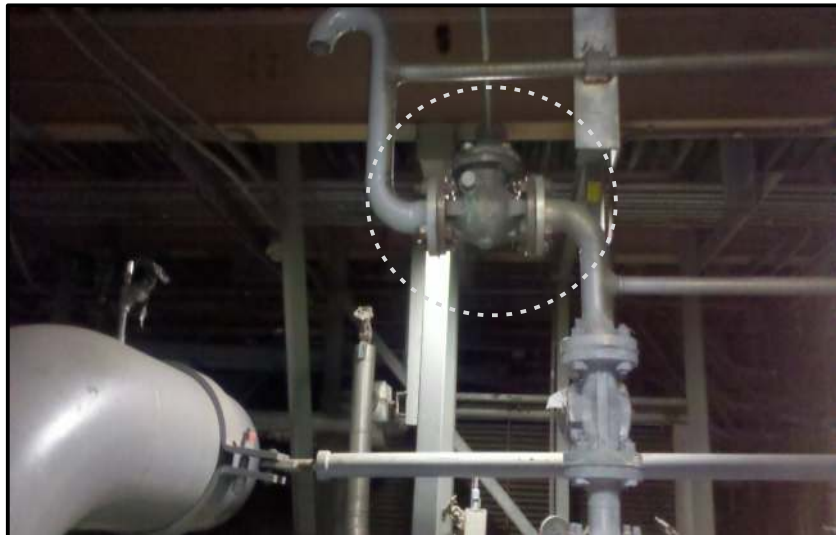
EF-V029 정비후 사진

- 01:30 NSCW 'A' 계열 밸브분해 작업 2차 착수
- 01:35 EF-V029 분해정비(Valve Disk Lapping) 및 조립 완료
- 05:25 NSCW 'A' 계열 밸브분해 작업 2차 완료
- 05:38 EF-P104 기동(EF-V029 누설 없음 확인)
- 05:50 EDG 'A' Maintenance 해제로 운영기술지침서 3.7.8항 적용해제
