우드펠릿 전소 보일러의 노내 열흡수 개선 사례

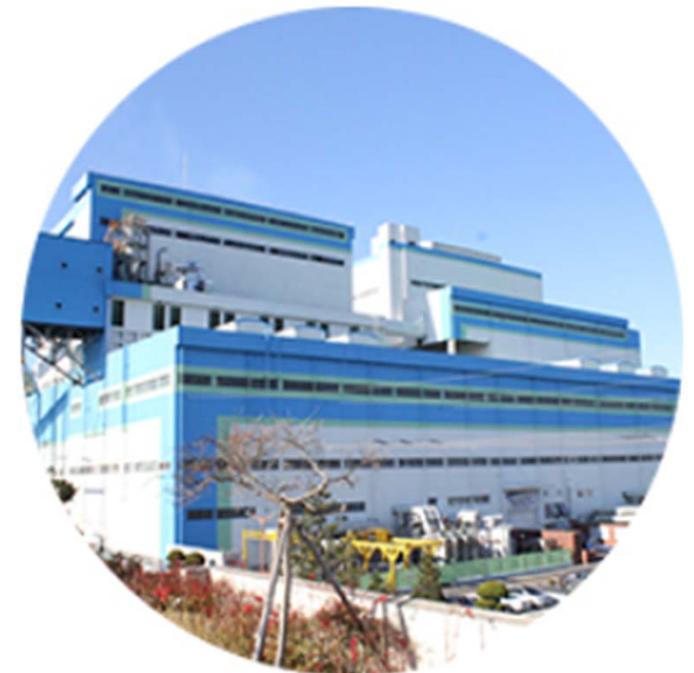
구분	항 목	단 위	내 용
보 일 러	형 식	-	Drum, Biomass Firing, Opposed wall Firing
	증 발 량	t/h	372
	주증기 압력	kg/cm ²	131
	주증기 온도	°C	541
	연료	-	Wood Pellet

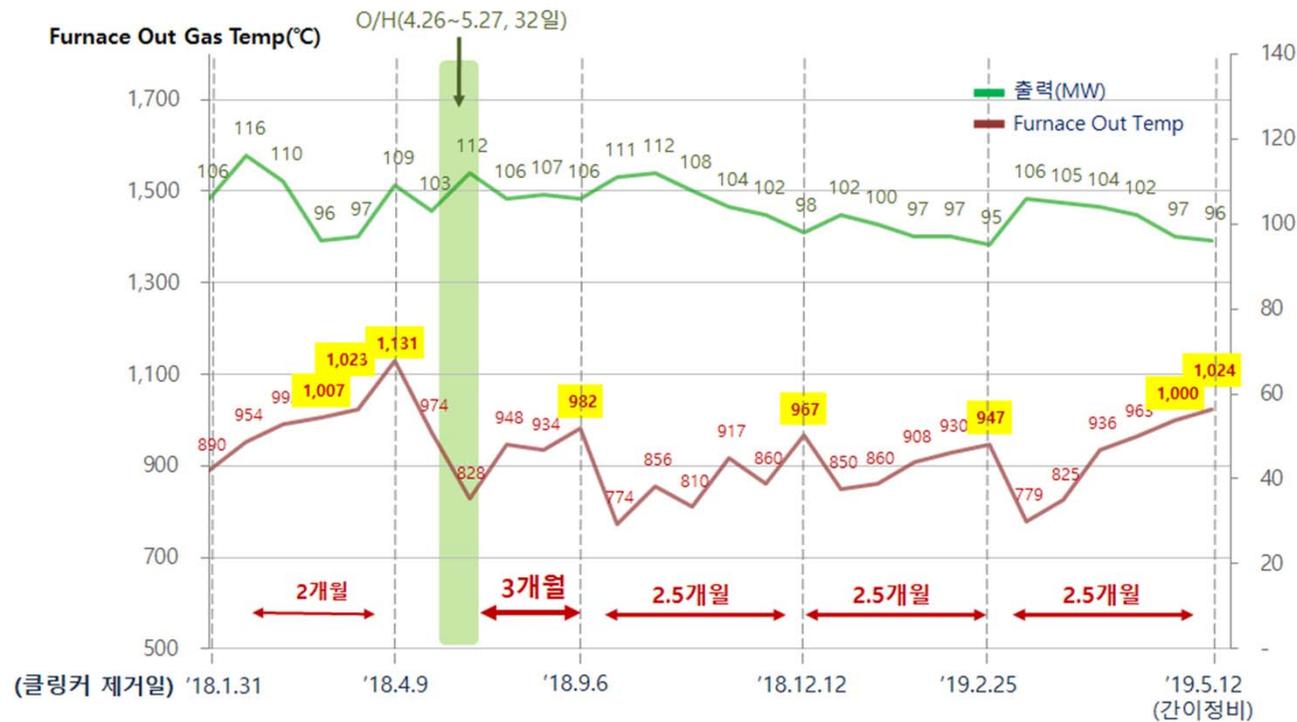
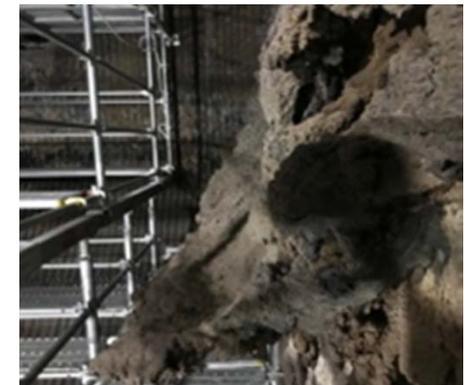
- Furnace Out Gas Temp가 1,100℃ ~ 1,300℃로 설계치(1,178℃) 대비 다소 높게 운전되고 있으며, 이로 인해 슬래깅 및 대형 클링커 생성

대형 클링커(3m) 발생

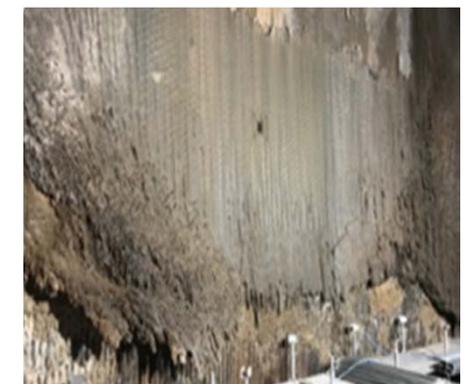
Refractory 부위 집중생성

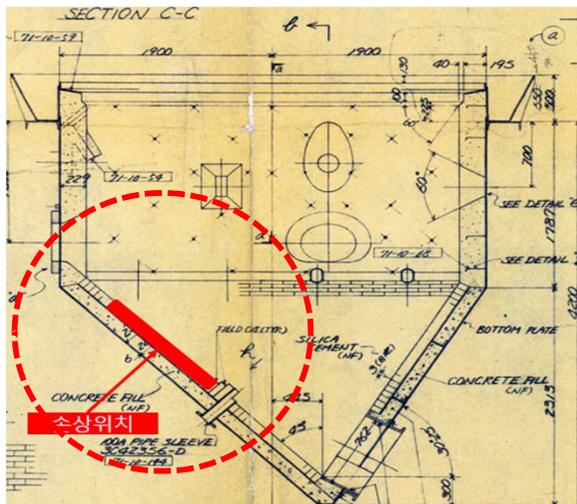
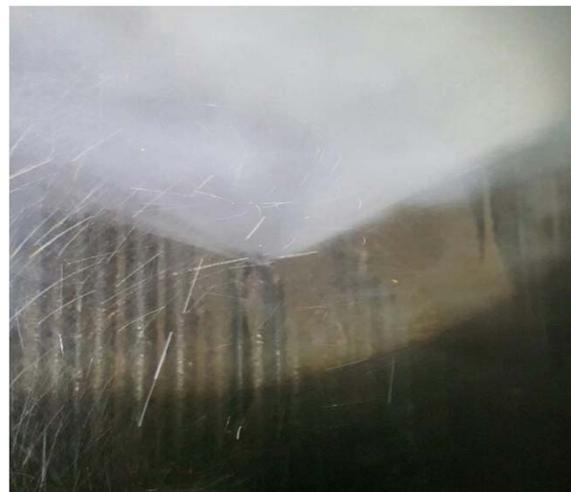
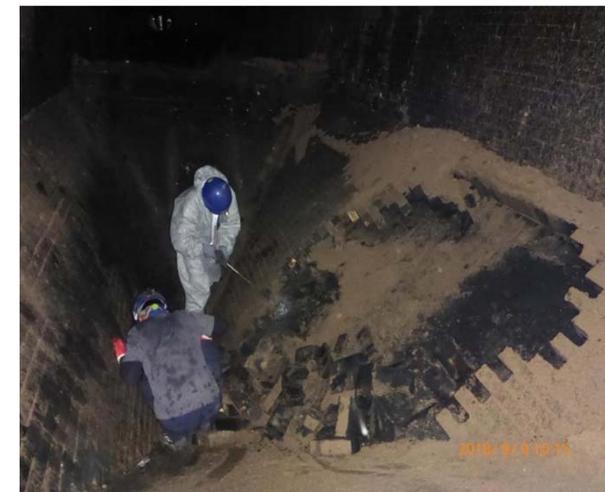
- 계획중간정비 기간 중에 내부 점검을 실시한 결과 #A Bottom Ash Hopper 내화벽돌 약 6m² 가량 탈락된 것을 확인

- 1호기 보일러 Slope Tube Leak 발생 사례('19.02.25)
 - 발생 위치 : 보일러 1.7F Left측 Front Slope Tube Leak
 - 발생 원인 : 대형 클링커 낙하로 인한 충격

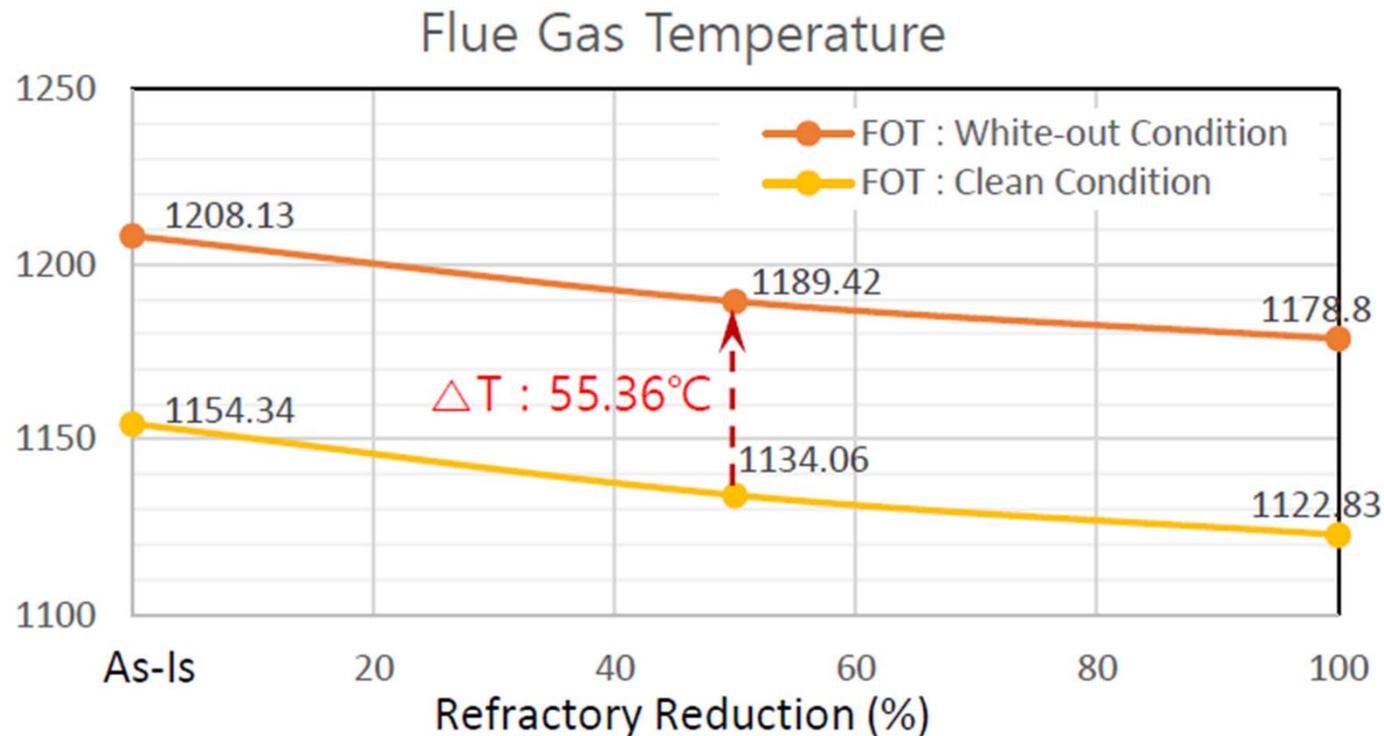
- ✓ Furnace 표면이 'Clean' 한 조건과 'White-out' 조건에서의 FOT 및 Furnace Wall, Platen SH 에서의 열흡수량 변화 검토
- 실제 운전상태를 기준으로, O/H직후 'Clean' 조건에서 약1주일 정도의 운전 후 'White-out' 조건으로 바뀌게 되면, FOT는 1,134℃에서 → 1,189℃로 상승하게 됨.
- 이로 인하여 화로에서의 열흡수량은 134.2MW에서 → 120.5MW로 낮아짐 (▼약13.7MW)

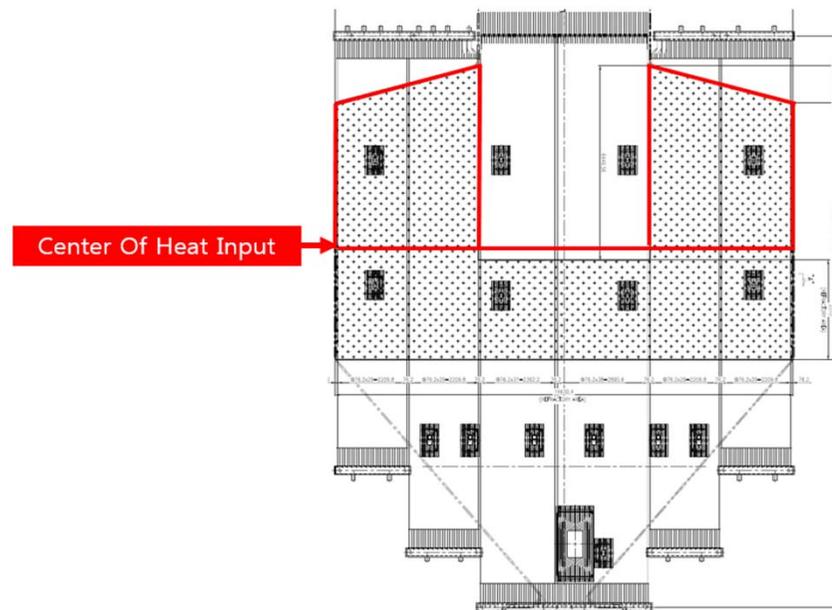
1차 내화벽돌 제거 부위

- 주증기 및 재열증기 특성에 영향 없음 및 FOT 약 34℃ 저감효과 예상
- Center of Heat Input의 상부 105m²(50%) 제거 추천

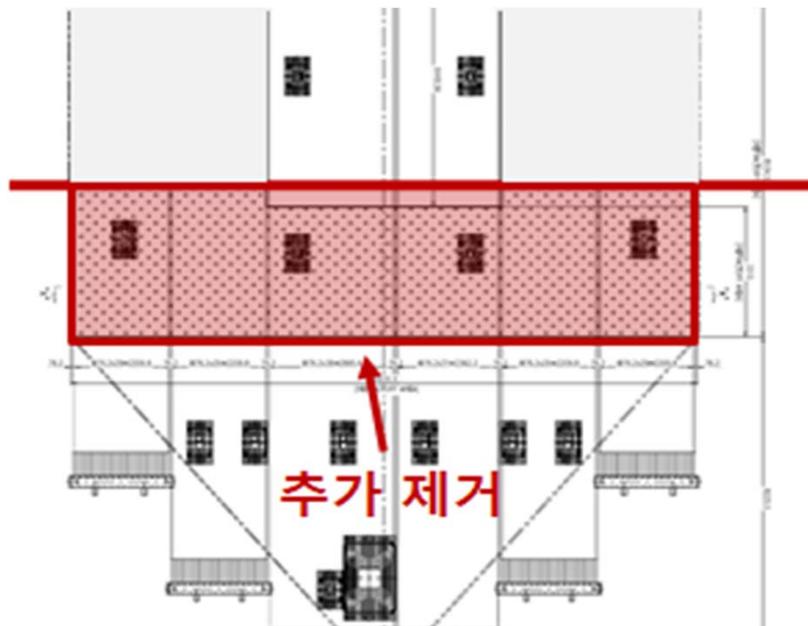
2차 내화벽돌 제거 부위

- ✓ Center of Heat Input의 하부 98m²(50%) 제거 시 FOT 온도변화 효과는 적으나, 잔여 Refractory 부와의 온도차에 의한 슬래깅 집중생성 문제로 100% 제거 결정

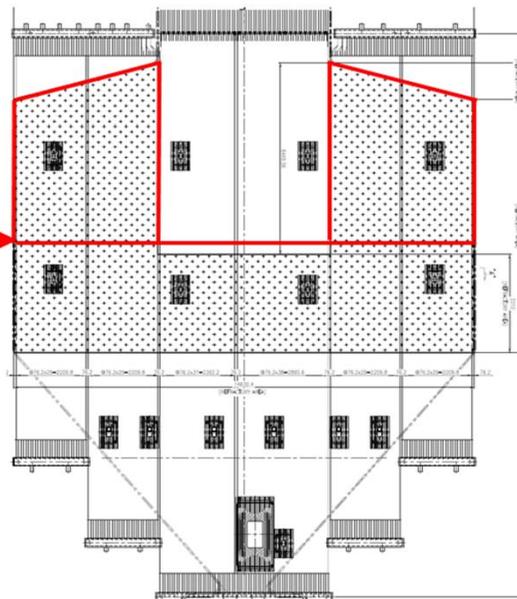
상부 50% 제거

□ 1차 Furnace Refractory 제거 : 상부 50% (105m²)

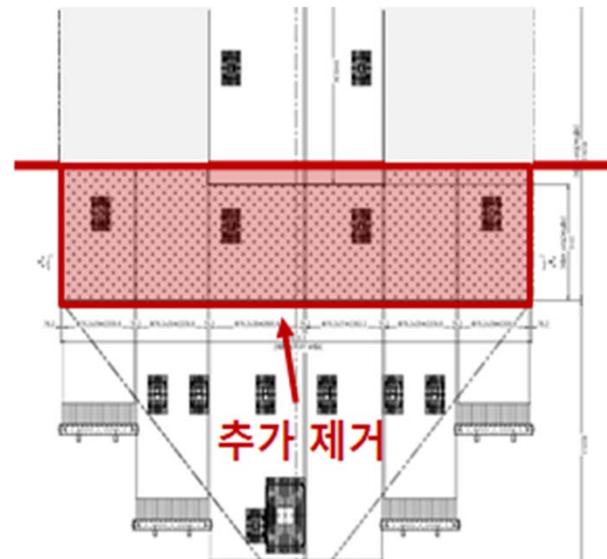
추가 50% 제거

□ 2차 Furnace Refractory 제거 : 하부 50% (98m²)

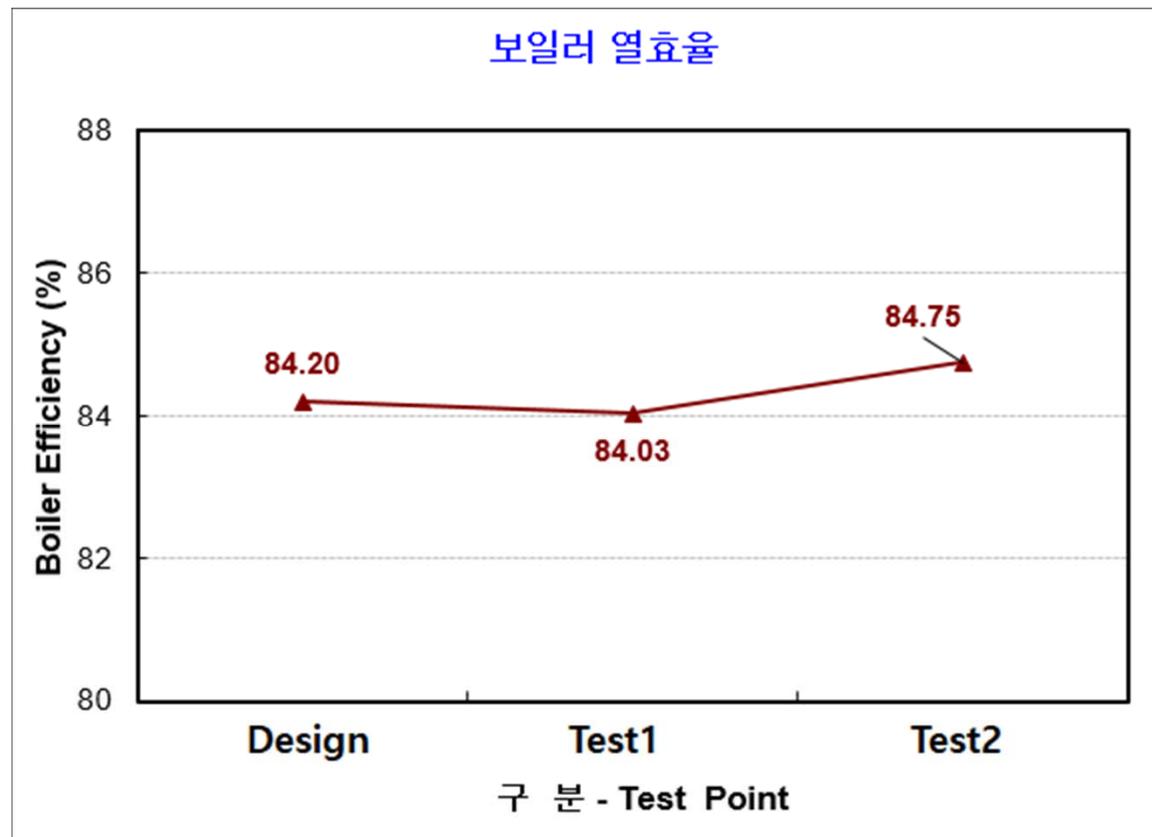
□ Boiler Thermal Efficiency

- 내화물 제거 전(Test1)
보일러 열효율은 84.03%로
설계치 84.20 % 대비 **0.17%P 감소**
- 내화물 제거 후(Test2)
보일러 열효율은 84.75%로
Test1 대비 **0.72%P 증가**
- Test1의 보일러 열효율이 낮은 원인은
건배기가스손실 증가요인

내화벽돌 제거 전 보일러 효율은 설계치 대비 낮은 상태였으나, 제거 후 보일러 효율이 설계치 이상으로 증가하였고, 제거 전 대비 **0.72%P 증가**

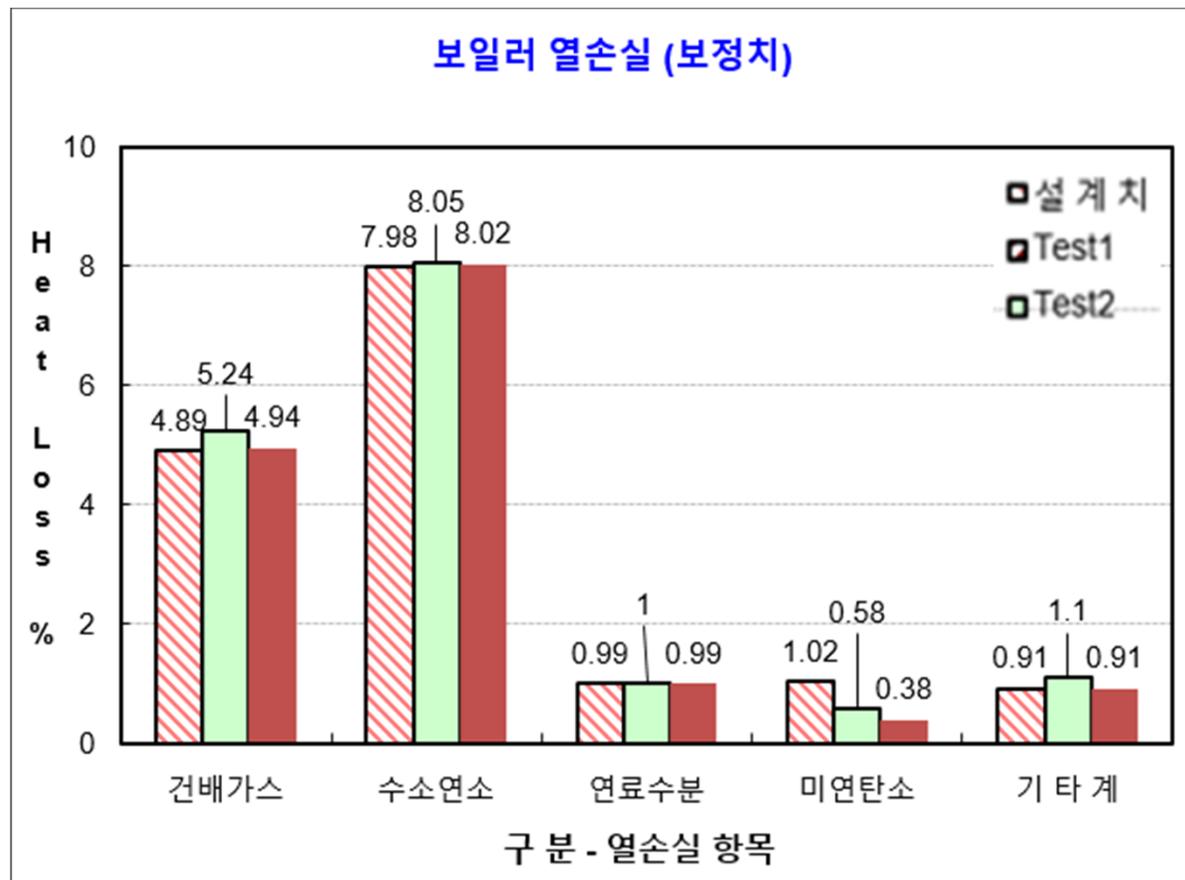
□ Boiler Thermal Loss

- 내화물 제거 전(Test1)
건배기가스손실은 5.24%로
설계치 4.89% 대비 **0.35%P 증가**
- 내화물 제거 후(Test2)
건배기가스손실은 4.94%로
Test1 대비 **0.3%P 감소**
- 내화물로 인한 수냉벽 열흡수 저하로
건배기가스손실 증가

내화벽돌 제거 전 배기가스 온도 상승으로 인해 보일러의 건배기가스 손실이 설계치 대비 0.35%P 증가하였으나, 내화벽돌 제거 후 배기가스 온도가 감소하며 건배기가스 손실이 제거 전 대비하여 **0.3%P 감소**

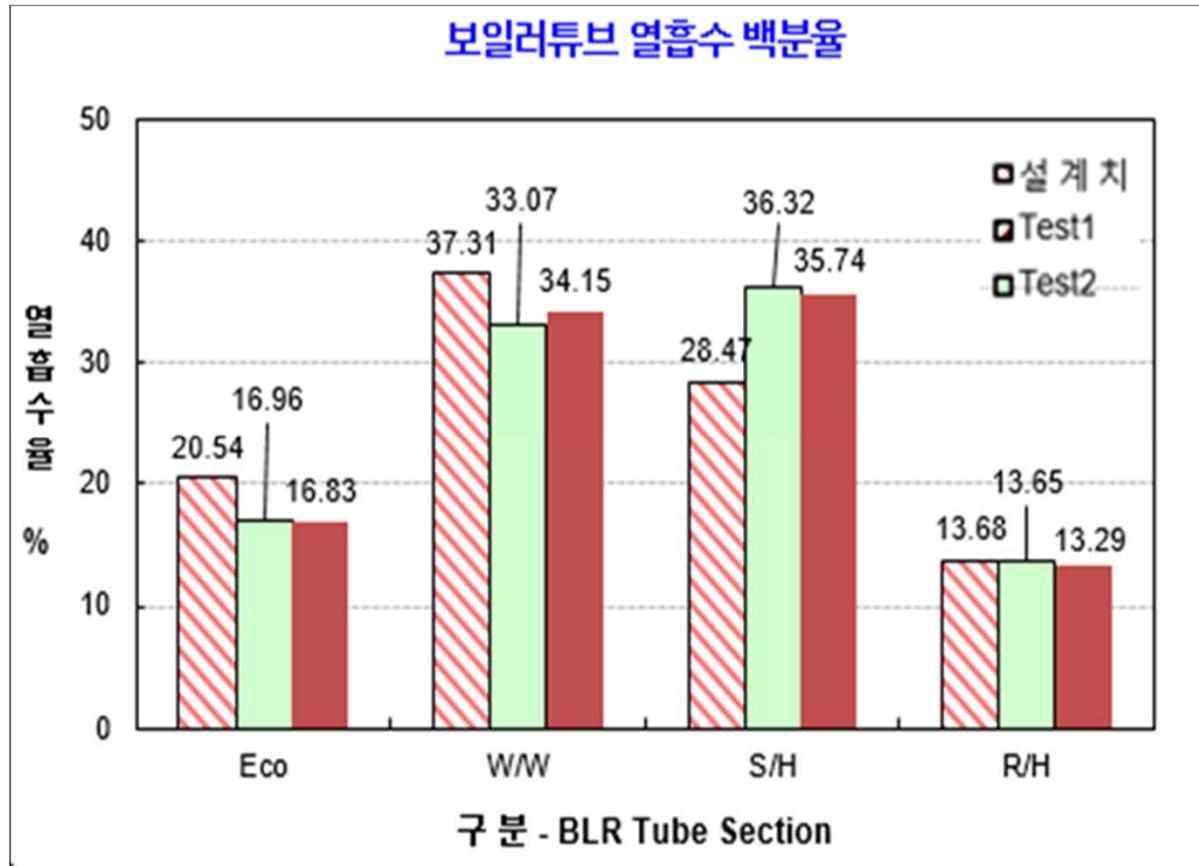
□ The Percentage of Heat Absorption in each tube

- 수냉벽 열흡수백분율 :
Test1의 경우 33.07%로
 설계치 37.31%보다 **약 4.24%P 낮음**
Test2의 경우 34.15%로
 Test1 대비 **약 1.08%P 증가**
- 과열기 열흡수백분율 :
Test1의 경우 36.32%로
 설계치 28.47% 대비 **7.85%P 증가**
Test2의 경우 35.74%로
 Test1 대비 **0.58%P 감소**
- 보일러 내화벽돌 제거 후,
 제거 전 대비하여 수냉벽 열흡수 증가
 → **대류부(SH,RH) 열흡수 소폭 감소**
- 그러나, 내화물 제거 전·후 모두
 수냉벽 열흡수백분율은
 설계치 대비 큰폭 감소
 → **과열기 열흡수백분율 증가**

내화물 제거 후 W/W Tube의 열흡수 백분율이 제거 전 대비 **1.08%P 개선**

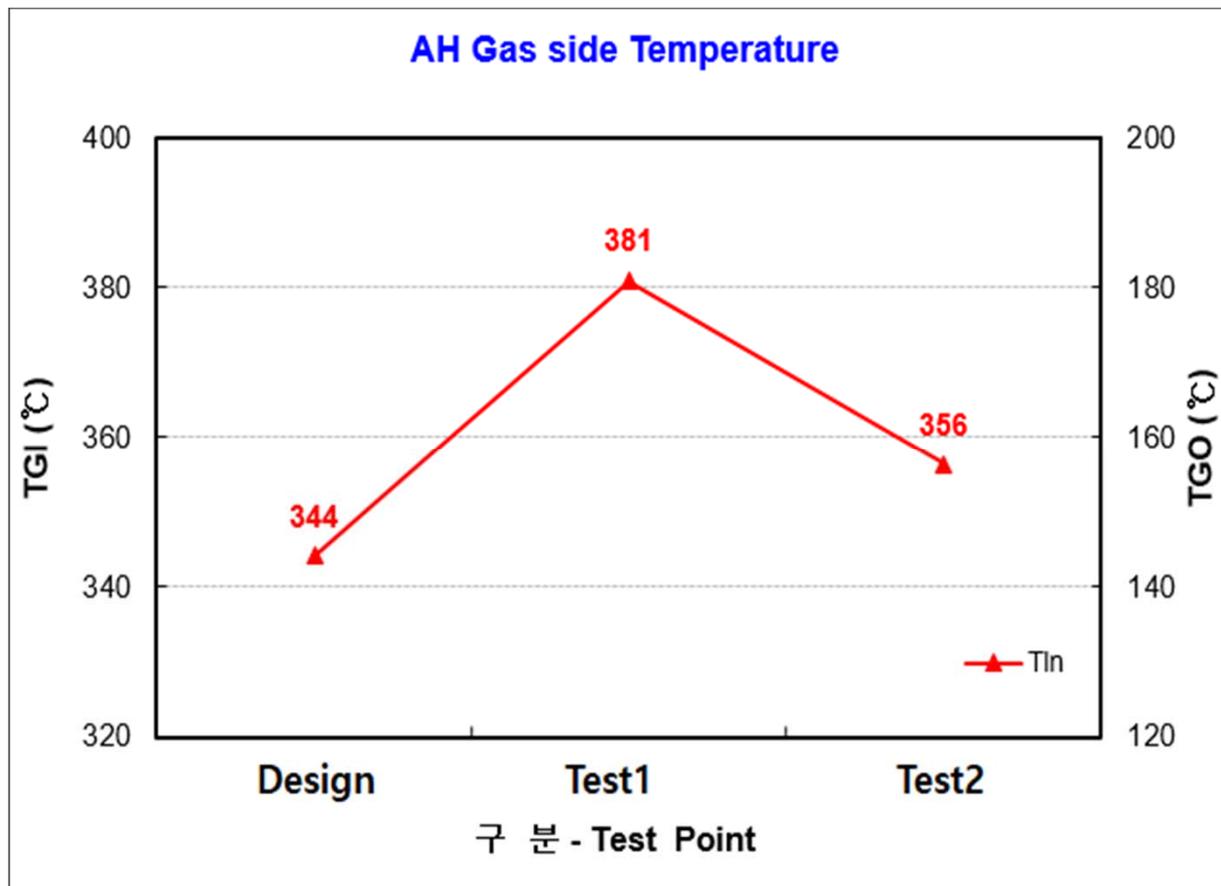
□ AH Gas side Temperature

- 보일러 출구 배기가스 온도변화:
Test1의 경우 381℃로
 설계치 344℃ 대비 **37℃ 증가**
- Test2**의 경우 356℃로
 Test1 대비 **25℃ 감소**
 설계치 344℃ 대비 **12℃ 증가**
- 내화물 제거 전·후 모두
 배기가스 온도 설계치 대비 증가
 → **건배기가스손실 증가**

내화벽돌 제거 전 Water Wall Tube와 Eco Tube의 열흡수율저하 영향으로 보일러 출구 배기가스 온도가 설계치 대비 약 37℃ 증가하였으나, 내화벽돌 제거 후 제거 전과 비교하여 약 25℃도 감소

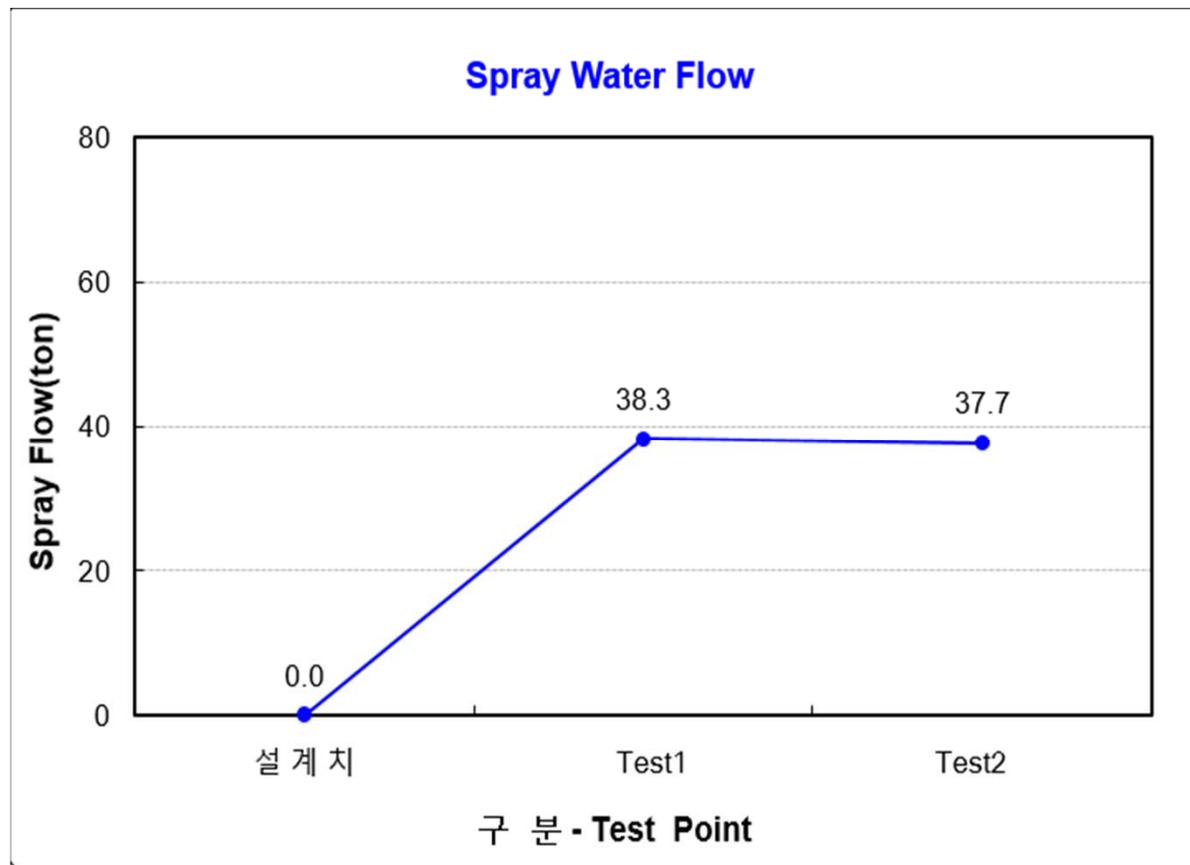
□ Mass Flow of Attemperator

- 과열기 과열저감수량 :
Test1의 경우 38.3t/h로
 설계치 0t/h 대비 **38.3t/h 증가**
- Test2**의 경우 37.7t/h로
 Test1 대비 **0.6t/h 감소**
 설계치 0 t/h 대비 **37.7t/h 증가**
- 내화물 제거 전·후 모두
 수냉벽 열흡수율 저하
 → 과열기 열흡수율 증가
 → 과열기 과열
 → 과열저감수량 증가
 → **플랜트 사이클효율 감소**
