운전경험보고서

영광 1호기  
**1차기기 냉각수 열교환기 진공파괴밸브 누설**

2011. 01. 22

영광 제1발전소  
 1호기 발전1팀

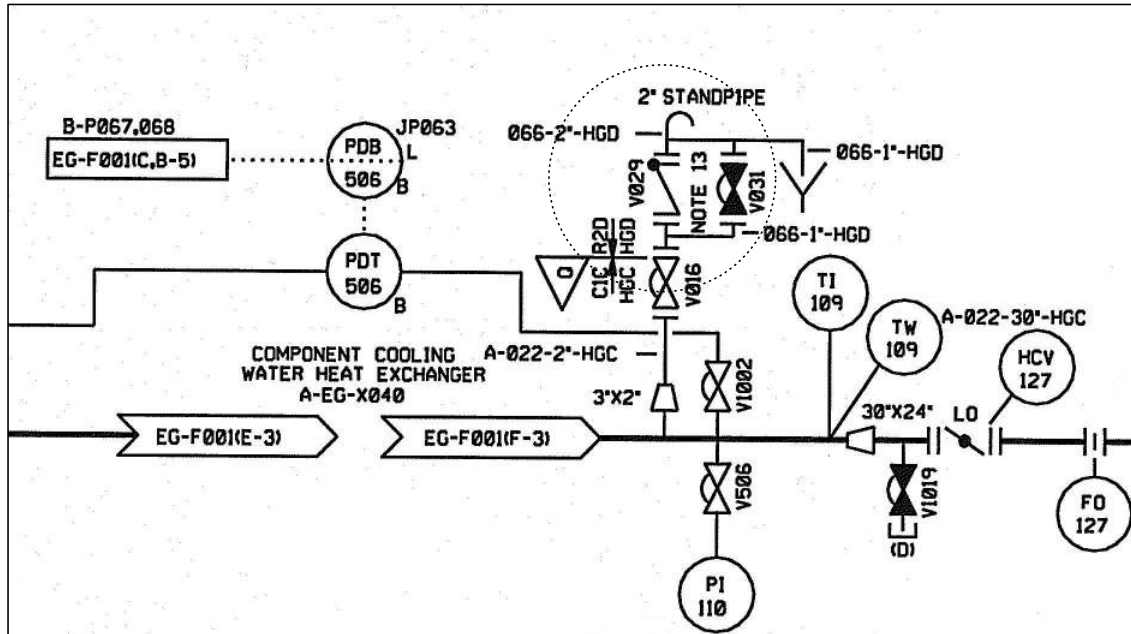
- 19:55 EF-V029 누설확인후 긴급히 EF-P104 정지 및 비상디젤발전기(EDG) 'A' Maintenance 전환

- 해수 저수위로(1.20 09:10) 인한 과도상태 발생으로 해수와 함께 일시에 많은 땀이 CCW 열교환기 튜브로 유입, 역지밸브(EF-V029) 디스크와 시트에 땀이 침적되어 디스크 안착 불량으로 해수가 누설됨.

- 22:00 EF-V029 밸브 분해 작업 착수

- 01:30 NSCW 'A' 계열 밸브분해 작업 2차 착수
- 01:35 EF-V029 분해정비(Valve Disk Lapping) 및 조립 완료
- 05:25 NSCW 'A' 계열 밸브분해 작업 2차 완료
- 05:38 EF-P104 기동(EF-V029 누설 없음 확인)
- 05:50 EDG 'A' Maintenance 해제로 운영기술지침서 3.7.8항 적용해제
